**OPERATION DE RETRAIT DES MATERIAUX
CONTENANT DE L'AMIANTE
DU REFUGE D'ARLET
- propriété du Parc national des Pyrénées –
Commune de Borce – Pyrénées Atlantiques
- avis de marché –**

REHABILITATION DU REFUGE D'ARLET - propriété du Parc national des Pyrénées –

**Cahier des charges valant CCTP
- opération de retrait
des matériaux contenant de l'amiante -**

Résumé de l'expertise n° 21/M/16935/JMB

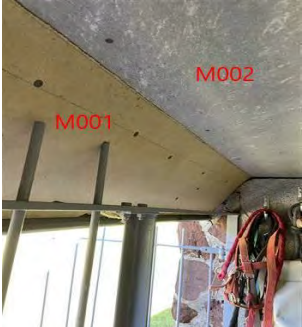
Localisation	Identifiant + Description	Conclusion (justification)	Etat de conservation et préconisations	Photo
Extérieur - Toiture	<u>Identifiant:</u> M001-P001 <u>Description:</u> Plaques minces	Présence d'amiante (Après analyse en laboratoire)	Etat dégradé (Déchirure ou percements) <u>Préconisation:</u> Prévoir la dépose et l'évacuation des matériaux amiantés par un professionnel du désamiantage

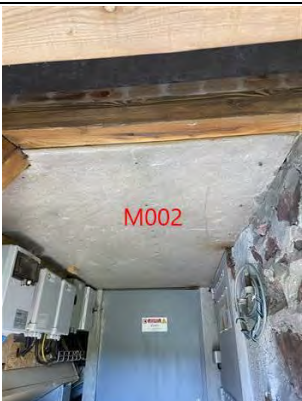
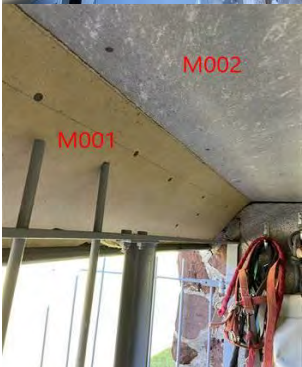
Extérieur - Toiture: Rez de chaussée - Local technique	<u>Identifiant:</u> M002-P002 <u>Description:</u> Plaques épaisses	Présence d'amiante (Après analyse en laboratoire)	Bon état <u>Préconisation:</u> Prévoir la dépose et l'évacuation des matériaux amiantés par un professionnel du désamiantage

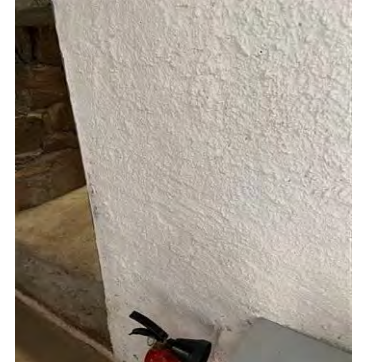
<p><u>Identifiant:</u> M010-P010 <u>Description:</u> Enduit à base de ciment projeté</p>

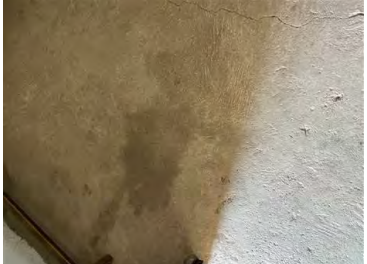
<p><u>Identifiant:</u> M011-P011 <u>Description:</u> Sol coulé à base ciment (terrazolith...)</p>

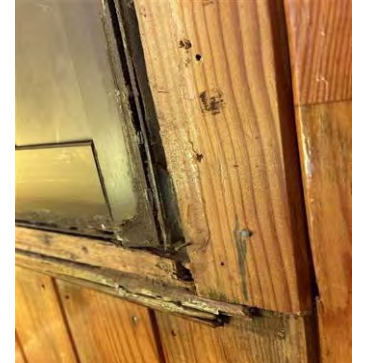
<p>1er étage - Salle commune principale</p>	<p><u>Identifiant:</u> M012-P012 <u>Description:</u> Joint d'étanchéité entre menuiserie et structure</p>

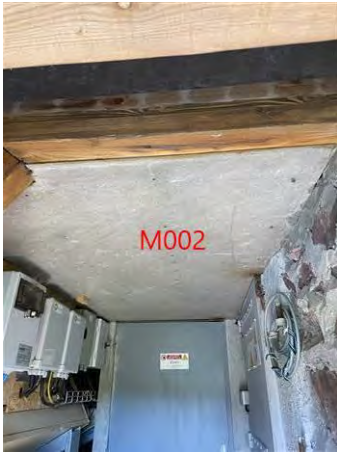
<p>Photo n° PhA002 Localisation : Extérieur - Toiture; Rez de chaussée - Local technique Ouvrage : 2 - Parois verticales extérieures et Façades - Façades légères, murs rideaux, bardages, panneaux sandwich Partie d'ouvrage : Panneaux avant-toits Description : Plaques épaisses Localisation sur croquis : M002</p>
 	<p>Photo n° PhA002 Localisation : Extérieur - Toiture; Rez de chaussée - Local technique Ouvrage : 2 - Parois verticales extérieures et Façades - Façades légères, murs rideaux, bardages, panneaux sandwich Partie d'ouvrage : Panneaux avant-toits Description : Plaques épaisses Localisation sur croquis : M002</p>
