# Reconstruction du refuge d'Arrémoulit

*Conseil scientifique du 5 juillet 2019*

# Contexte et descriptif du projet

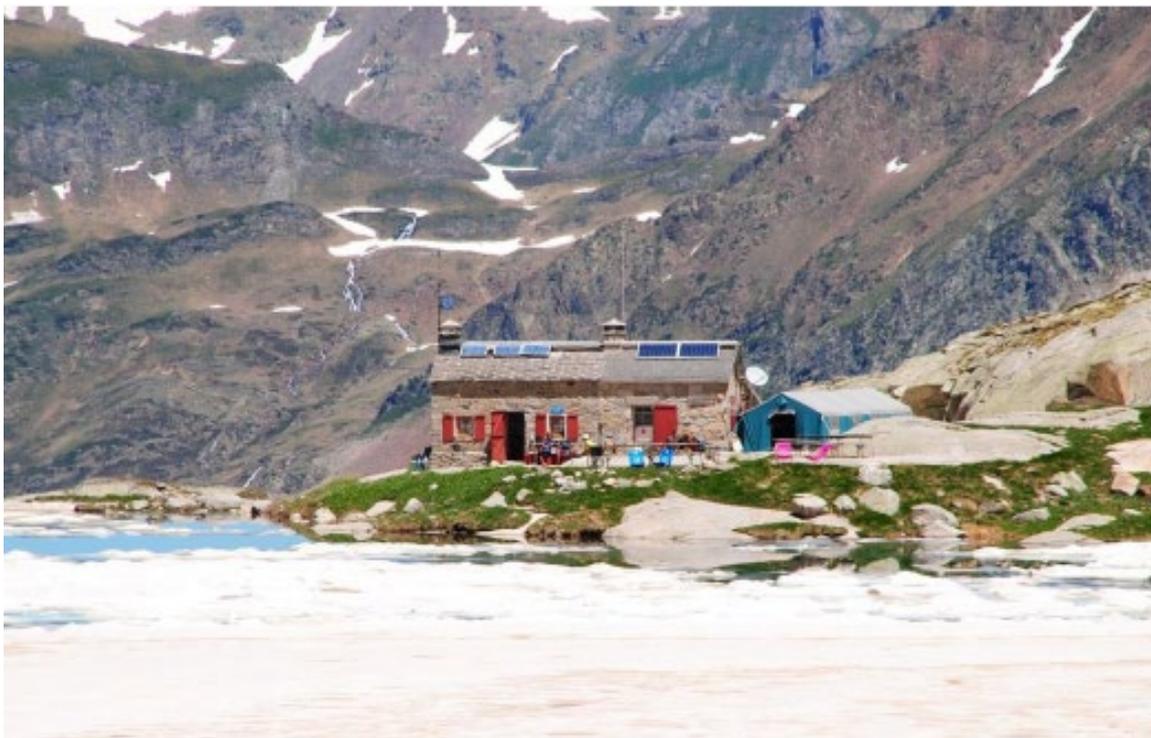
## Le refuge d'Arremoulit:

- propriété du club Alpin Français -
- situé à 2265 m d'altitude
- commune de Laruns
- en zone cœur du Parc national des Pyrénées
- en site classé

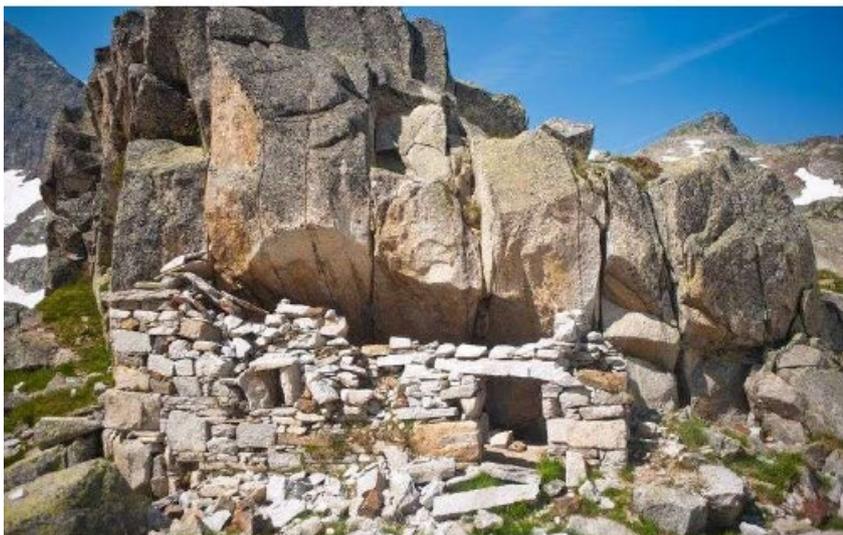
Un premier refuge dit « refuge d'Orteig »: abri sous roche agrandi à la mine et fermé par un mur en pierre sèches, construit en 1886 par le CAF. (premier « refuge » réalisé dans les Pyrénées) capacité d'une douzaine de personnes.

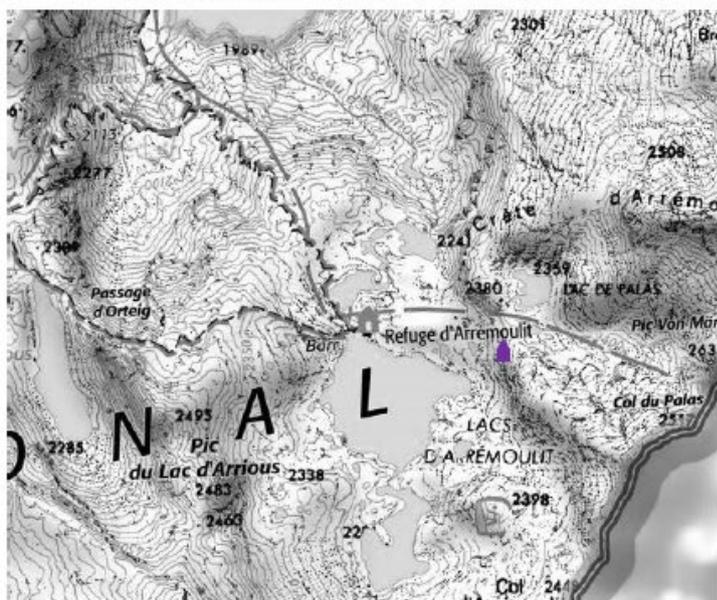
Un deuxième refuge est construit en 1905. Il peut recevoir 6 personnes. Celui-ci sera semble-t-il détruit par une avalanche.

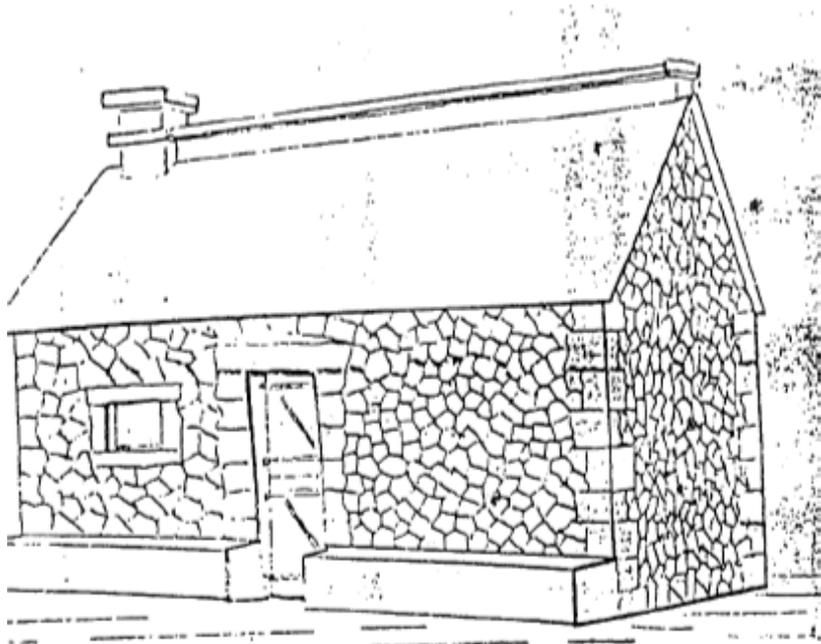
La base de l'édifice actuel construite en 1926

Le troisième refuge d'Arrémoulit: inauguré en 1926 (partie du refuge actuel).

Capacité initiale de 12 personnes.

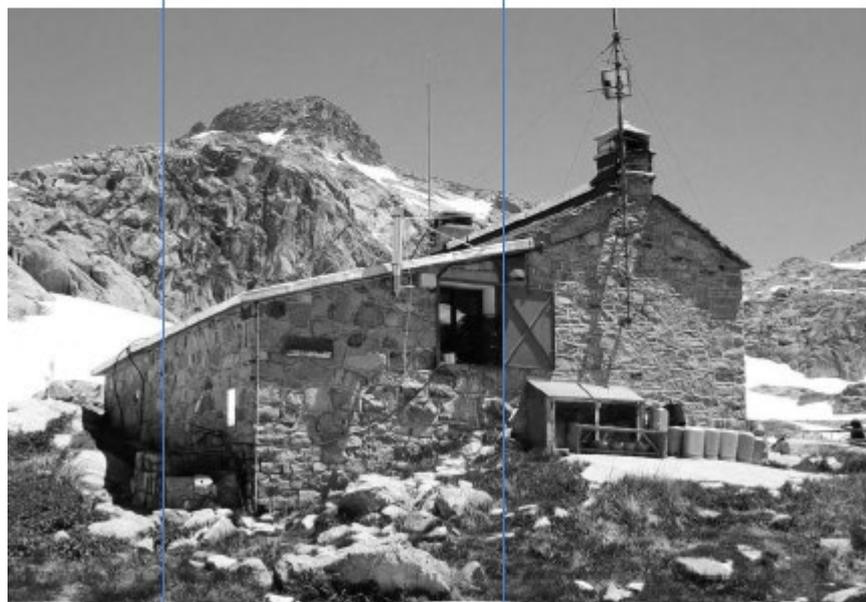
Refuge rénové entre 1963 – 1967, avec une première extension sur la partie Nord permettant d'accueillir un dortoir de places.

Partie construite en 1966

Partie construite en 1926

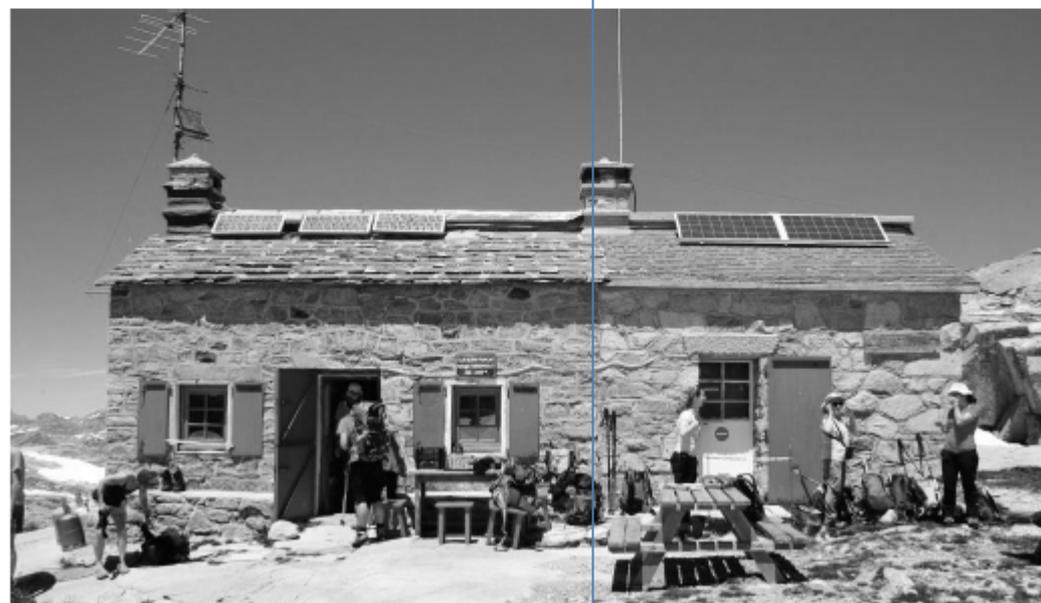
Extension en 1970 par le Parc National, avec l'autorisation du CAF.

Elle porte sur l'extension du refuge pour la création d'un abri pour le Parc, et une extension du dortoir (bas flancs)

Partie construite en 1926

Partie construite en 1970

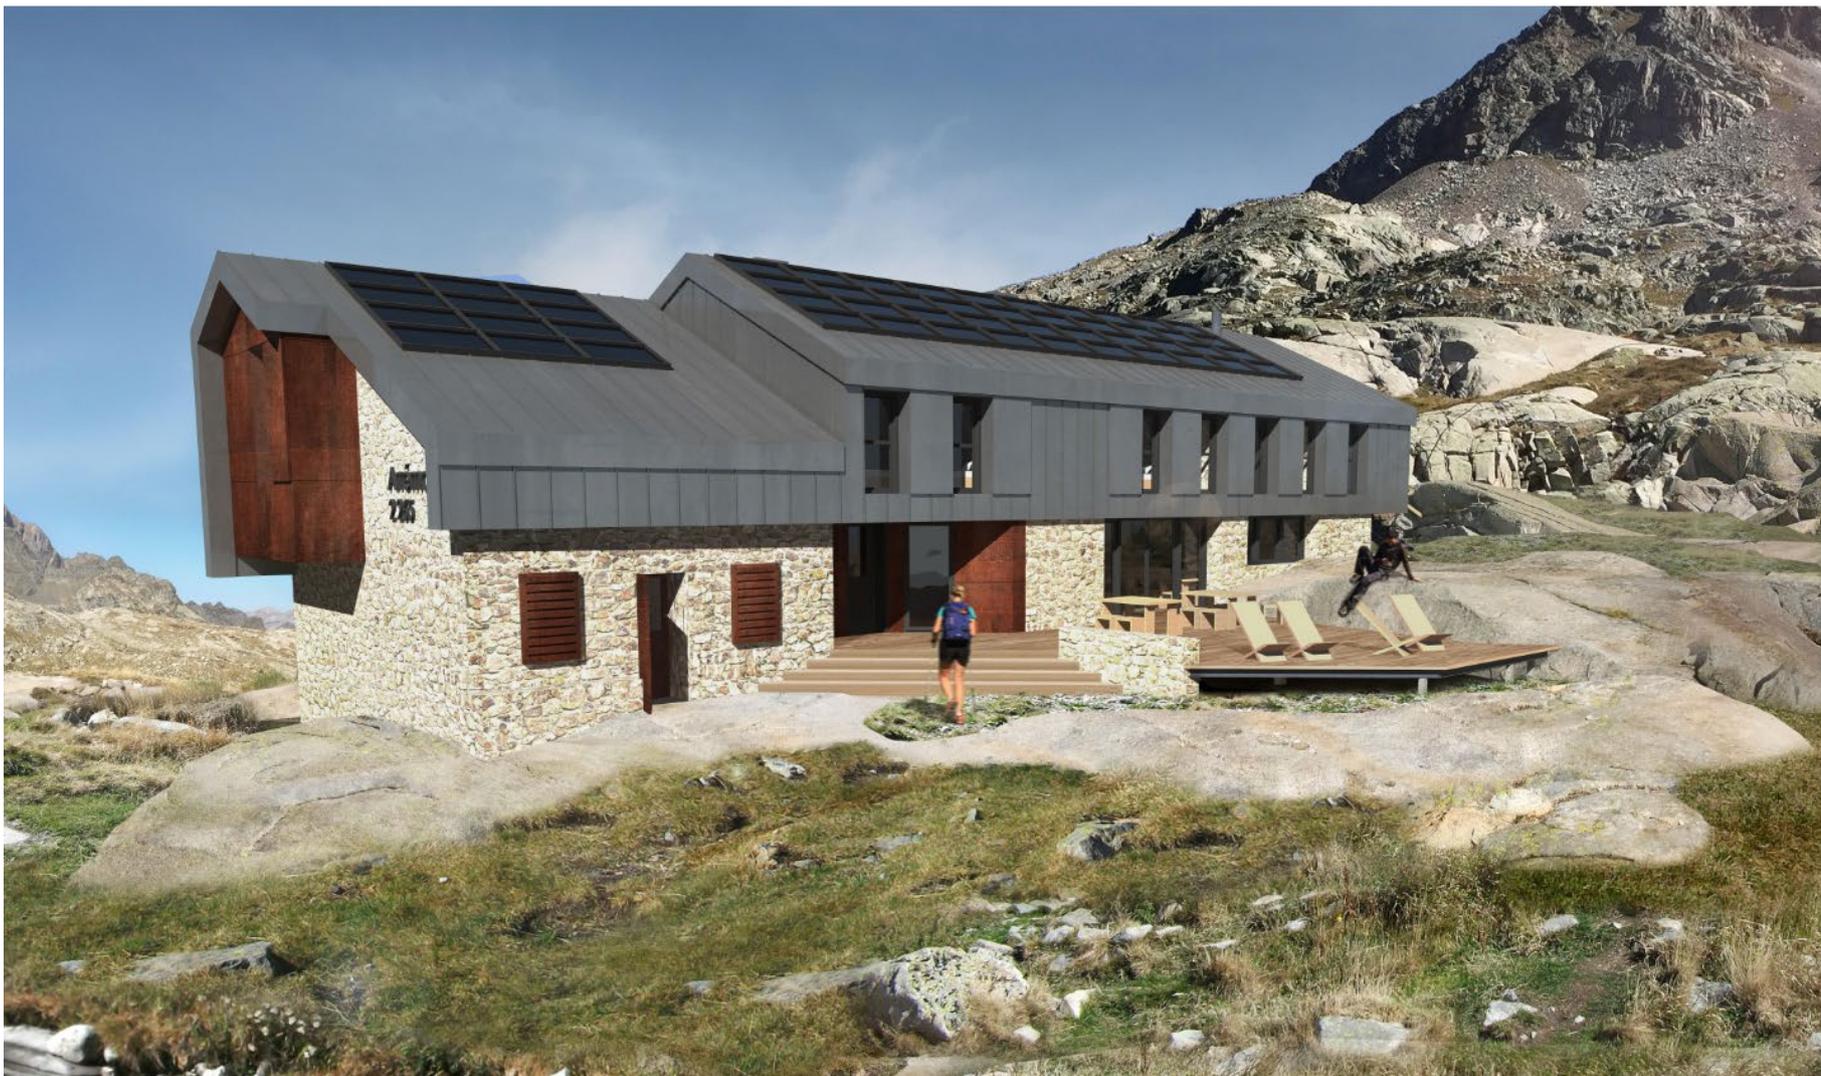
# Vue du projet

## Les + du projet

Volume compact (+200 m<sup>2</sup> de surface plancher avec un niveau 2)  
Sobriété et fiabilité des équipements techniques  
Salle à manger au sud donnant sur une terrasse

## Les remarques

Signature urbaine  
La destination du refuge historique  
Choix des matériaux (*corten à limiter*)  
Distribution intérieure à revoir

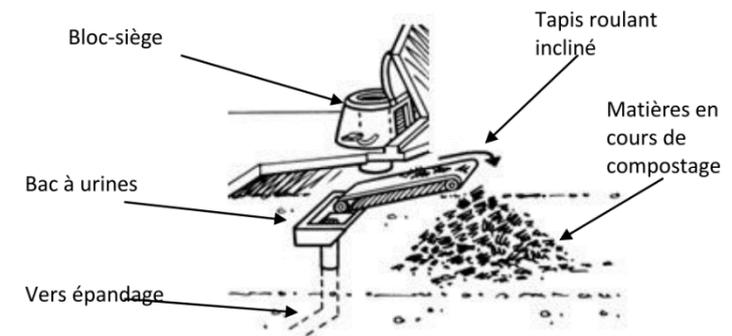
Principe des systèmes  
Saniverte® à lombricompostage

3 Toilettes sèches lombricompostage + 2 toilettes humides  
et 2 douches
