**OPERATION DE RETRAIT DES MATERIAUX
CONTENANT DE L'AMIANTE
DU REFUGE D'ARLET
- propriété du Parc national des Pyrénées –
Commune de Borce – Pyrénées Atlantiques
- avis de marché –**

REHABILITATION DU REFUGE D'ARLET - propriété du Parc national des Pyrénées –

**Cahier des charges valant CCTP
- opération de retrait
des matériaux contenant de l'amiante -**

Résumé de l'expertise n° 21/M/16935/JMB

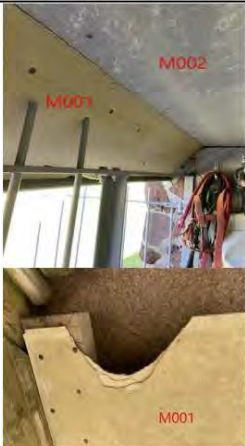
Localisation	Identifiant + Description	Conclusion (justification)	Etat de conservation et préconisations	Photo
Extérieur - Toiture	Identifiant: M001-P001 Description: Plaques minces	Présence d'amiante (Après analyse en laboratoire)	Etat dégradé (Déchirure ou percements) Préconisation : Prévoir la dépose et l'évacuation des matériaux amiantés par un professionnel du désamiantage

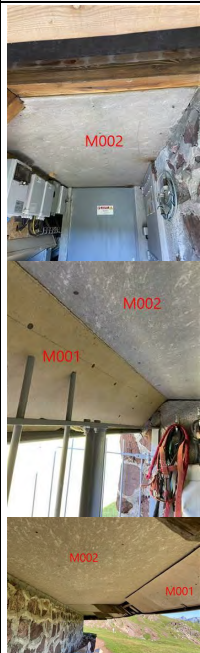
M002 : Panneaux avant-toits						
Niveau : Extérieur						
Localisation	n° de sondage	Description	Prélèvement	Etat de conservation	N° Prélèvement	Photo
Toiture: Rez de chaussée - Local technique	1	<p>Identifiant : M002</p> <p>Description : Plaques épaisses</p> <p>Résultat : Présence d'amiante</p>	Oui Extérieur - Toiture		P002

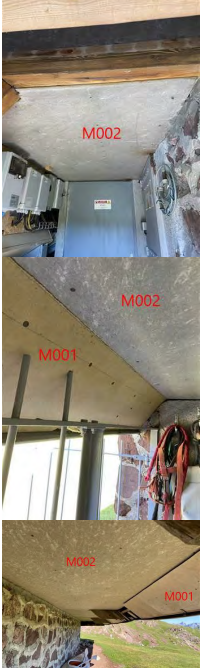
Zone	Identifiant + Description	Conclusion (justification)	Etat de conservation	Photo
M001	<p><u>Localisation</u> : Extérieur - Toiture <u>Echantillons</u> : P001 <u>Description</u> : Plaques minces</p>	Présence d'amiante (Après analyse en laboratoire)	Etat dégradé

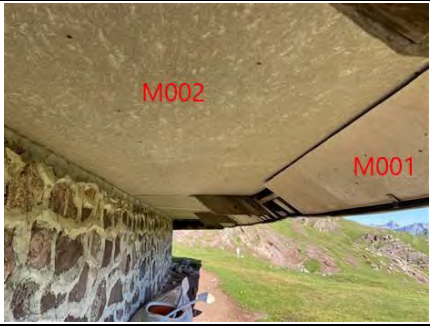
<p>Photo n° PhA001 Localisation : Extérieur - Toiture Ouvrage : 2 - Parois verticales extérieures et Façades - Façades légères, murs rideaux, bardages, panneaux sandwich Partie d'ouvrage : Panneaux avant-toits Description : Plaques minces Localisation sur croquis : M001</p>
 	<p>Photo n° PhA001 Localisation : Extérieur - Toiture Ouvrage : 2 - Parois verticales extérieures et Façades - Façades légères, murs rideaux, bardages, panneaux sandwich Partie d'ouvrage : Panneaux avant-toits Description : Plaques minces Localisation sur croquis : M001</p>

Localisation	Identifiant + Description	Etat de conservation	Mesures d'ordre générales préconisées
Extérieur - Toiture	Identifiant: M001-P001 Description: Plaques minces	Etat dégradé - Déchirure ou percements	Voir les Mesures d'ordre général – Obligations réglementaires
